LUCUS AUGUSTI

ENRIQUE GONZÁLEZ FERNÁNDEZ*

2. AGUAS RESIDUALES: CANALES Y CLOACAS

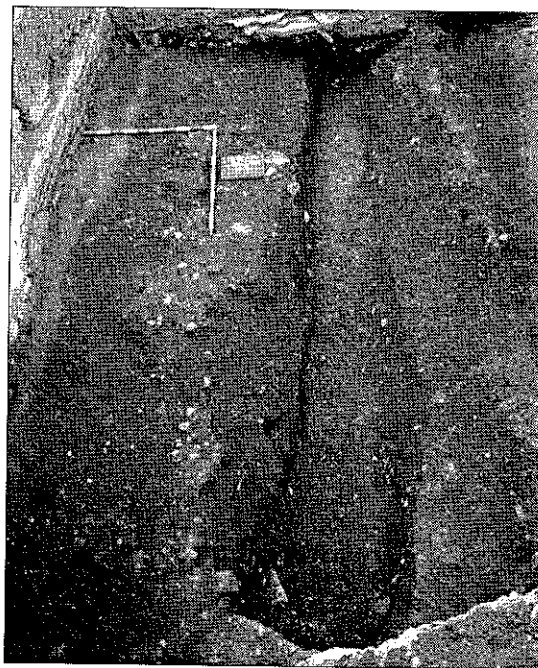
Fig. 2. Atarjea excavada en el substrato geológico que discurre por el eje de uno de los *cardines*.

por el eje de un *cardo minor* descubierto en el solar del antiguo Pazo Lomas, correspondiente a la etapa fundacional de los primeros trazados viarios, cuya superficie de circulación se realiza acondicionando el propio nivel geológico (Fig. 2). De igual modo, las primeras calzadas detectadas en la ciudad que ofrecen una pavimentación pétreo y cuyo desarrollo parece producirse a partir de época tiberio-claudia, presentan en ambos márgenes de la misma, sendas zanjas de drenaje que serían las precursoras de canales y cloacas.

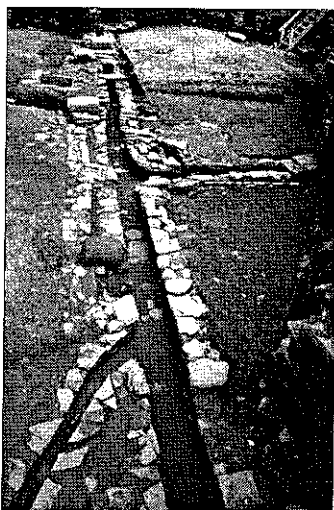
Fig. 4. Colector superficial paralelo a uno de los *cardines* y canalizaciones secundarias.

jido sobre el suelo urbano (Fig. 4). Pero tan sólo los dos *decumani* principales que parten del foro, ofrecen sendas canalizaciones a ambos lados de la calzada (Fig. 5). Están construidas con paredes de mampostería de pizarra unida con argamasa y sus dimensiones varían entre los 0,40/0,50 m de anchura por 0,50/1,20 m de altura; cubiertas con lajas de pizarra, a fin de asegurar su mantenimiento al tiempo que los ocultaba, al igual que su base que presenta un enlosado continuo.⁷ En los tramos en que la pendiente se acentúa, las lajas de la base se disponen ligeramente escalonadas, con el fin de amortiguar o ralentizar la corriente de agua. Los canales se saneaban con pequeños pozos (de 1,25 m de ancho y 1,20 m de profundidad) que se insertan en el decurso de los mismos y que actuarían como pozos de decantación, cuya finalidad era separar los sedimentos sólidos de arrastre por gravitación, al mismo tiempo que ralentiza la velocidad de caída del agua, pudiendo ser objeto de una limpieza periódica.⁸ Dado que los grandes colectores subterráneos no aparecen hasta fechas relativamente tardías (mediados s. iv d. C.), parece probable que las canalizaciones de sendos *decumani* actuarían a modo de colectores públicos, recogiendo todas las aguas residuales (procedentes de la red secundaria) y pluviales, fuera de la ciudad, labor facilitada por la pronunciada pendiente de los *decu-*

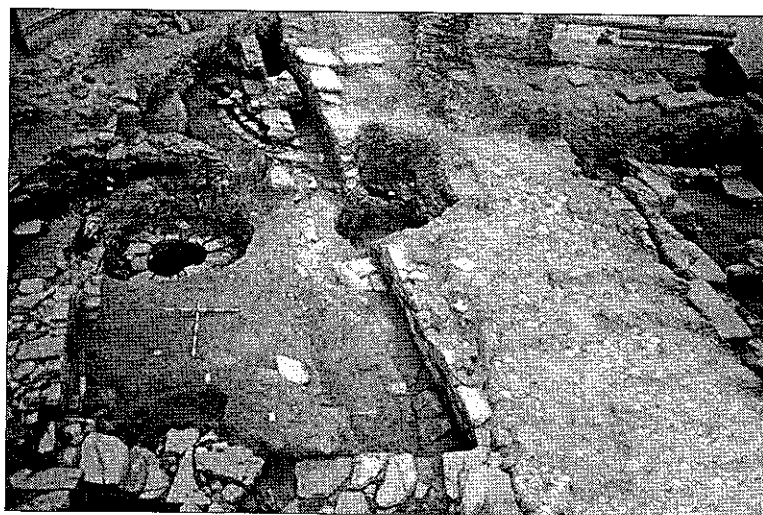
Fig. 5. Vista del *decumanus maximus* con los colectores adintelados a ambos lados de la calzada.

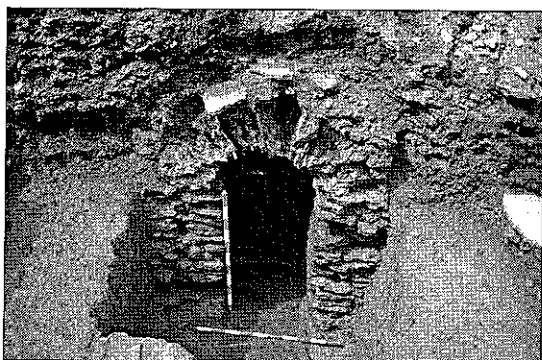
Fig. 8. Sección de la cloaca bajo el *decumanus maximus*.

cloacas poseen una gran uniformidad morfológica, de fábrica y tamaño, que parecen indicar la realización de un mismo proyecto (Figs. 8 y 9). Sus medidas oscilan entre 1,50/1,80 m. de altura y unos 0,60/0,80 m de ancho, lo cual sería suficiente para permitir el acceso del personal encargado de su limpieza periódica. Las paredes, encajadas en la zanja previamente excavada en el sustrato geológico, son de mampostería de pizarra unida con mortero de arcilla de buena calidad, y cubierta abovedada con lajas de pizarra en cuña. La base del canal está realizada asimismo por lajas de pizarra o en su defecto aparece excavada en la roca natural. Al interior no presentan recubrimiento alguno de argamasa.

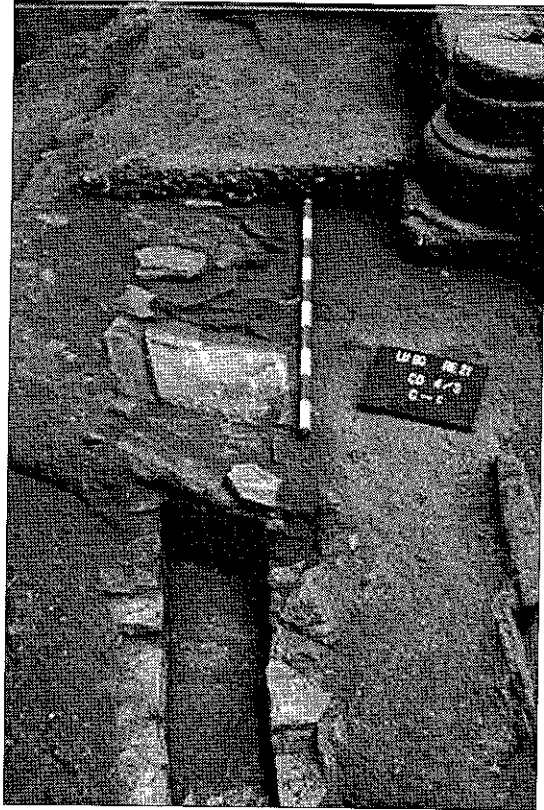
Fig. 13. Detalle de uno de los canales bajo el área porticada de la acera.

a secciones y modalidades constructivas, es relativamente limitada. Al igual que los grandes colectores, los muros son la mayor parte de las veces de mampostería de pizarra, ofreciendo algo más de variedad la base del canal, donde se emplean indistintamente lascas de pizarra o *tegulae*. Las dimensiones varían bastante, oscilando entre los 20 y 30 cm de altura, frente a los 20 cm de anchura.

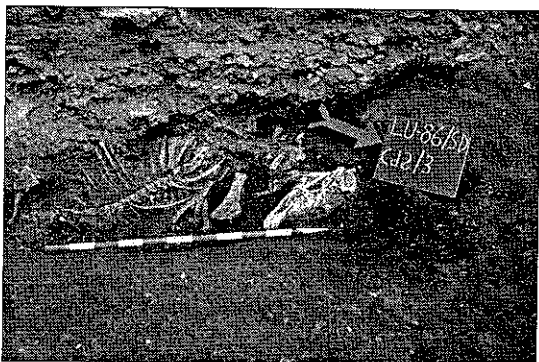
Dichas fosas se caracterizan por su carácter intrusivo y la exigua potencia de sus depósitos, así como por el escaso material que proporcionan. El vertido adopta la forma de bolsa que se dispone sobre una estructura negativa (fosa) o pequeño rebaje en el sustrato, que apenas profundiza en el mismo. A modo de ejemplo citaremos una pequeña fosa hallada en las excavaciones de la plaza de Sto. Domingo (Fig. 14). Dicha fosa aparece amortizada por un nivel de calzada de época antonina. Las características del mismo son su escasa potencia, y un vertido limitado a la presencia de abundantes restos óseos de animales (équidos, suídos, oviápidos, etc.), junto a otros cerámicos y carbonización.²⁶ Este tipo de vertidos en pequeñas fosas los encontramos con frecuencia en toda la ciudad, y por veces asociados a la construcción de calles, bajo el pavimento de las mismas; lo cual puede sugerir que nos hallamos ante restos de desechos producidos durante la fase de obra de la calle o incluso tener alguna connotación de carácter ritual, relacionada con la propia ejecución de la vía.

Fig. 14. Fosa con restos orgánicos de animales (excavación de la Plaza de Sto. Domingo).

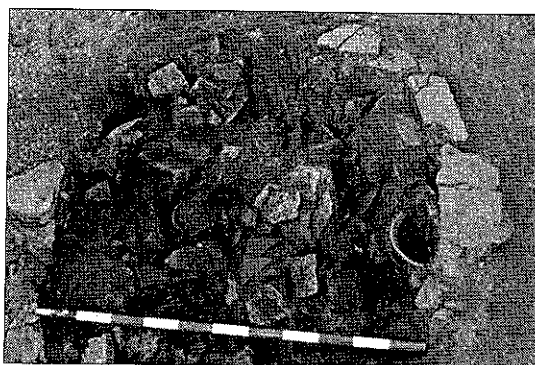
1. Vertederos en fosa: presentan una planta circular u oval, excavados directamente en el sustrato natural arcilloso y que pueden alcanzar una gran potencia. Asociamos este tipo a contextos de carácter industrial, como la zona alfarera localizada en los suburbios al norte de la ciudad. Su localización en las proximidades de los hornos y la abundante presencia de material de desechos de cocción asociados a los mismos, así parecen sugerirlo (Fig. 15). Por otra parte, antes de ser rellenadas por desechos, también pudieron ser excavadas para extraer arcilla con la finalidad de usarla en el propio proceso constructivo de los hornos o de su cocción. Con todo faltan por localizar los grandes basureros de esta zona industrial que se extendía por una amplia franja al N-NE de la ciudad.

Fig. 15. Fosa con desechos de cocción asociada a un horno.
